## Vattensågen i Sidsjö

Nu har det efter många år av "bidragssökande" äntligen börjat röra på sig med restaureringen av den byggnadsminnesförklarade vattensågen i Sidsjö. Bidrag till beredning av virket samt restaurering har beviljats.

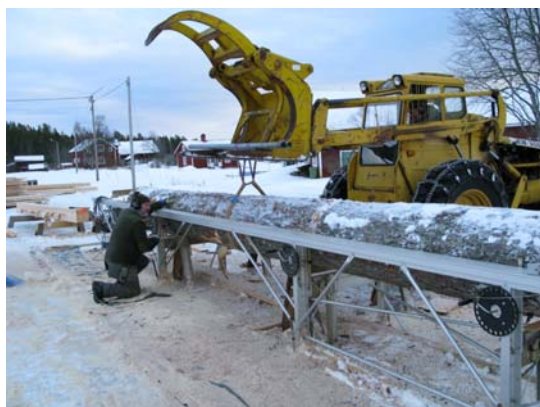
En av dom grövre stockarna läggs på sågbänken

Då virket var både tungt och långt fick jag "äran" att lyfta fram och lägga stockarna på sågen med min baklastare. Dom grövsta stockarna lyfte vi med en stropp på mitten för att kunna "smyga" ner dom på sågarna.

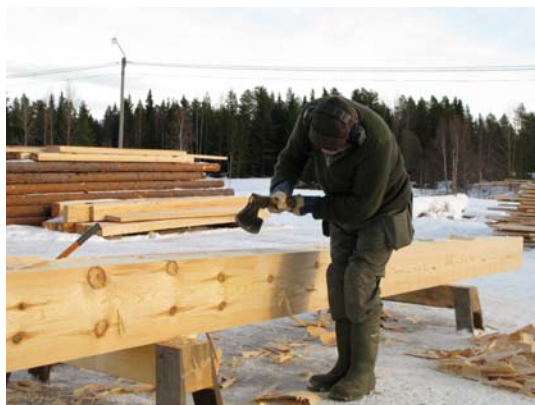
Stig i full fart med bilningen

Stig Nilsson och hans broder Erik kom i mitten av december. De monterade ihop två logosolsågar efter varandra så att det gick att såga dom långa längder, drygt 7,5 meter, som dom längsta stockarna var. Erik klöv bort sidorna på stockarna. Han gick ut ifrån centrum när han mätte in måttet på balkarna för att få så mycket kärnvirke som möjligt. Stockarna sågades till drygt 1 cm övermått som Stig sedan bilade till rätt mått. Jag blev imponerad av Stig som orkade stå och bila hela dagarna, allrahelst som att det var åtskilliga minusgrader en del dagar.

På min fråga svarar Stig: -Ja du, jag räknade på en bjälke som färdig var 32 cm i fyrkant och 6,5 m. lång (kortväggssyallar), som bilades när det var som mest fruset och det följaktligen "tog" sämst. Det går ca 7 "skär" rakt ner per meter och stocken var 6,5 m. lång, det blir ca 46 "skär". När det var som mest fruset och kanske en del storkvist, fick man hugga c:a 30 gånger per "skär". Det blir ca 1380 hugg per sida x 4 sidor = 5520 hugg . Yxan väger ca 3 kg och då blir det 16 ton. (16560 kg). Nu var det ju inte alltid så bedrövligt kallt.

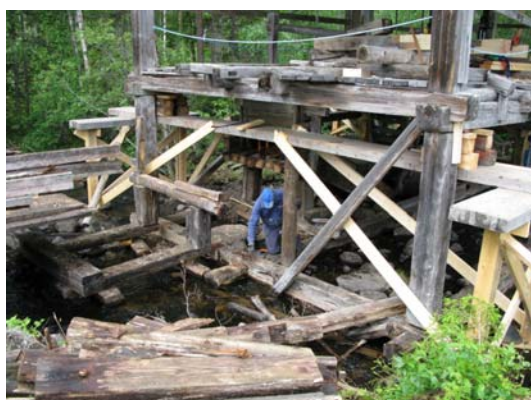
Upplyftad och klar för renovering

Det gick till så att dom byggde sex st kraftiga stativ, ett i vardera hörnen, samt ett par på mitten av såghuset. På stativen lades tre st kraftiga limträbalkar under övervåningen och på dessa placerades sex st domkrafter för lyftet. Innan lyftet påbörjades, "upprätades" och strävades hela byggnaden rejält för att inte det hela skulle braka ihop.

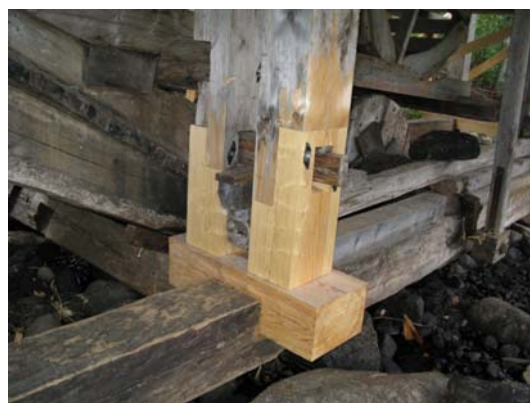
Detalj av lagad stolpe

Lyftet gick bra och därefter påbörjades arbetet med att plocka ner de stolpar som var rötskadade, för att skarva på nytt virke på dessa. Några av syllarna byttes ut. Med hjälp av Sven-Erik Persson och hans "Trötter" (Trötter kallar han sin gamle trotjänare, skotaren) lyfte han ut

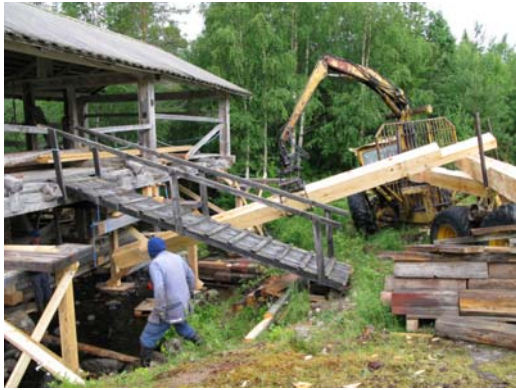
Sven-Erik och "Trötter" lyfter ner en av syllarna

dom gamla och in med dom nya under såghuset. Stolparna "tappades" samman med syllarna och sattes på plats.

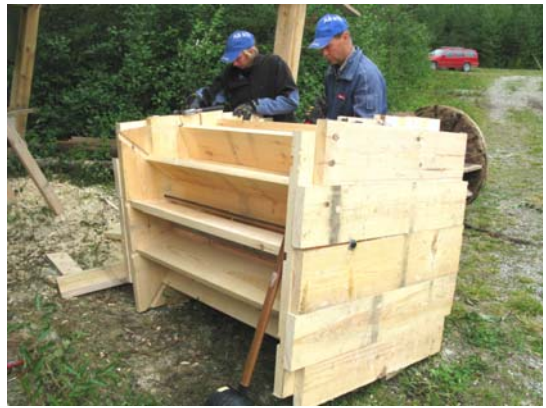
Leif och Fredrik tillverkar nytt vattenhjul

Det undre vattenhjulet som driver sågramen var uppruttet och fick därför göras helt nytt av Leif och Fredrik. Gavlarnas två lager av 2 tums plank sattes ihop med träpluggar som kilades för att hålla ihop båda planklagren.

Sedan blev det att beräkna vinklarna och göra urtag på sidorna för skovlarna så att hjulet blev en exakt kopia av det gamla. Vevaxeln på hjulet som driver sågramen var skev, så den riktades av (Jappe) Jan Persson, Sösjö. Bra jobbat! Den är som "ny"!

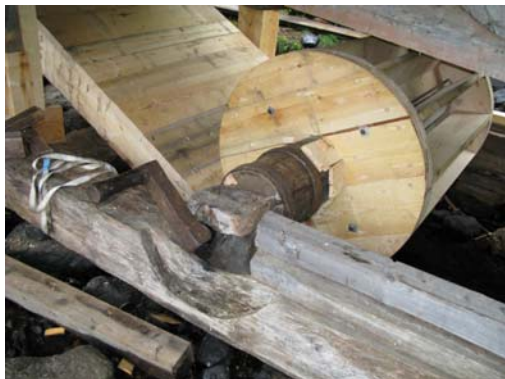
Nya vattenhjulet på plats

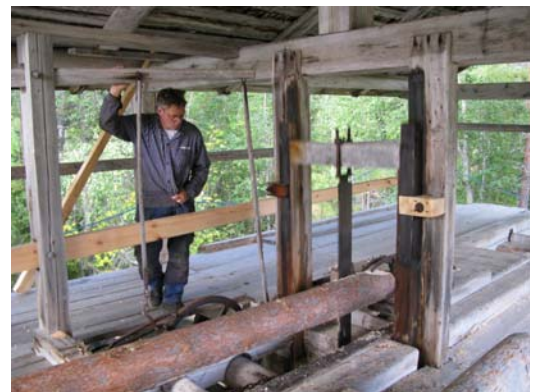
Första provkörningen, Björn kollar att allt går bra

Dammluckorna öppnades, rännan vattenfylldes och sågen färdigställdes så att vattnet gick till rätt vattenhjul innan rämluckan vid sågen öppnades. Vattnet strömmade ner till det nedre vattenhjulet och sågramen började röra sig upp och ner. Bladet nådde fram till stocken och "herregud" det fungerade, bladet "tuggade" sig fram genom stocken, nästan rakt, men till slut blev vi tvungna att stanna sågningen för att sågbladet började mer eller mindre likna en pilbåge. Skärpan var inte den allra bästa. Jag har nu skränt och filat bladet efter bästa förmåga. Ragnar Bengtsson har med lite bistånd av Lars Nilsson stått för städningen av arbetsplatsen efter reparationen.

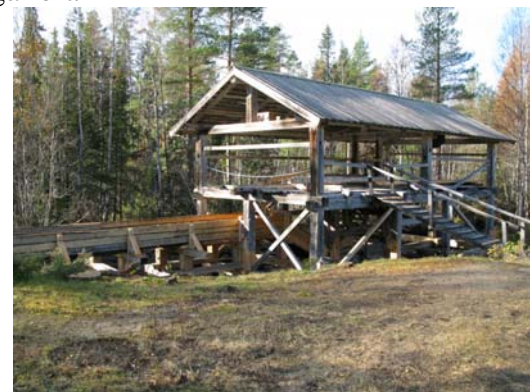
Slutresultatet

Den 7 augusti slutbesiktades sågen av Olof Edin, som är byggnadsantikvarie vid den kulturhistoriska sektionen på Jamtli. Övriga närvarande var Anna Hansen, Jamtli, Stig Nilsson, Ragnar Bengtsson, Ulla Persson, ÖP reportern Torbjörn Laxvik med fotografen Johan Axelsson samt undertecknad. Restaureringen fick godkänt.

Vi körde även igång sågen med lite blandat resultat då sågskäret går lite diagonalt i sågriktningen. Förmodligen skall bladet riktas in något i förhållande till sågbänken.
